Őfelsége Streiter torpedórombolója

írta BALOGH TAMÁS

SMS Streiter

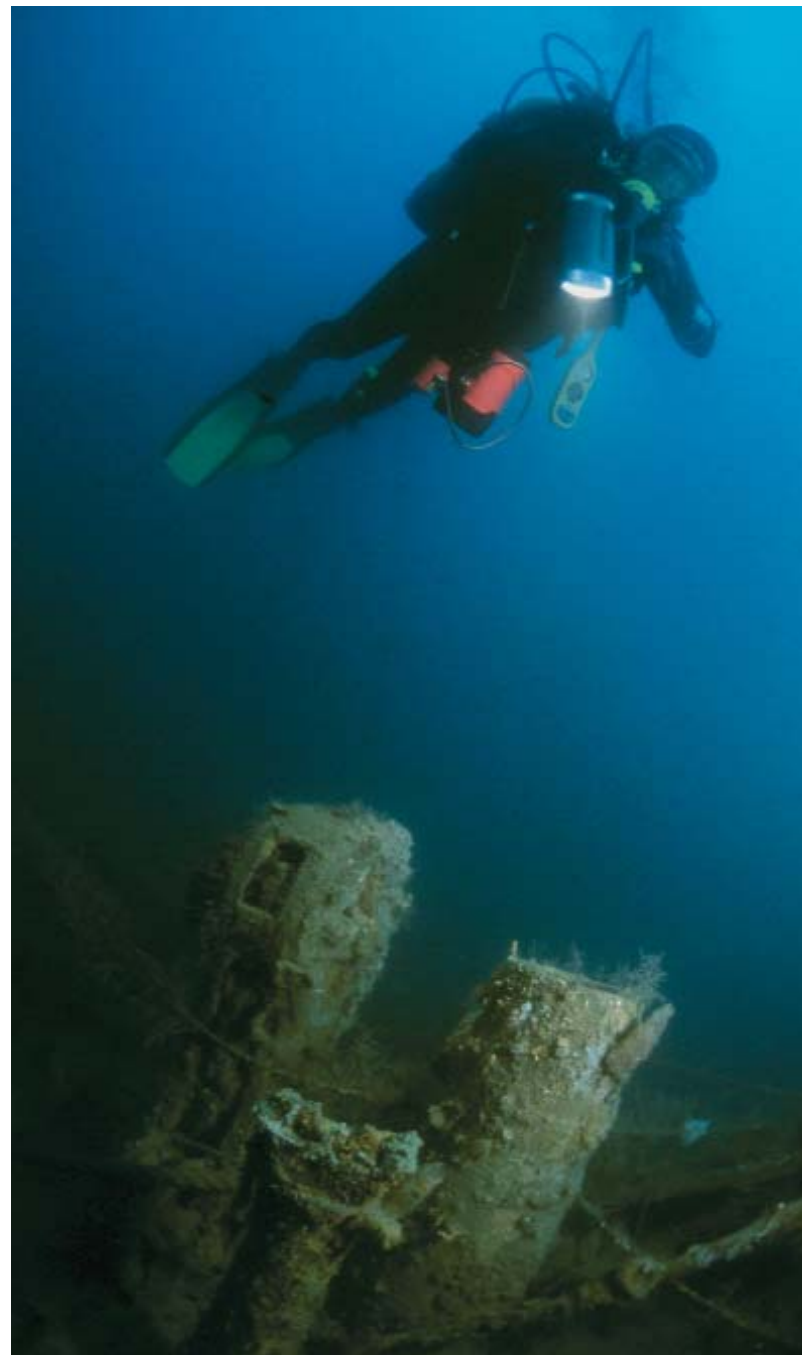
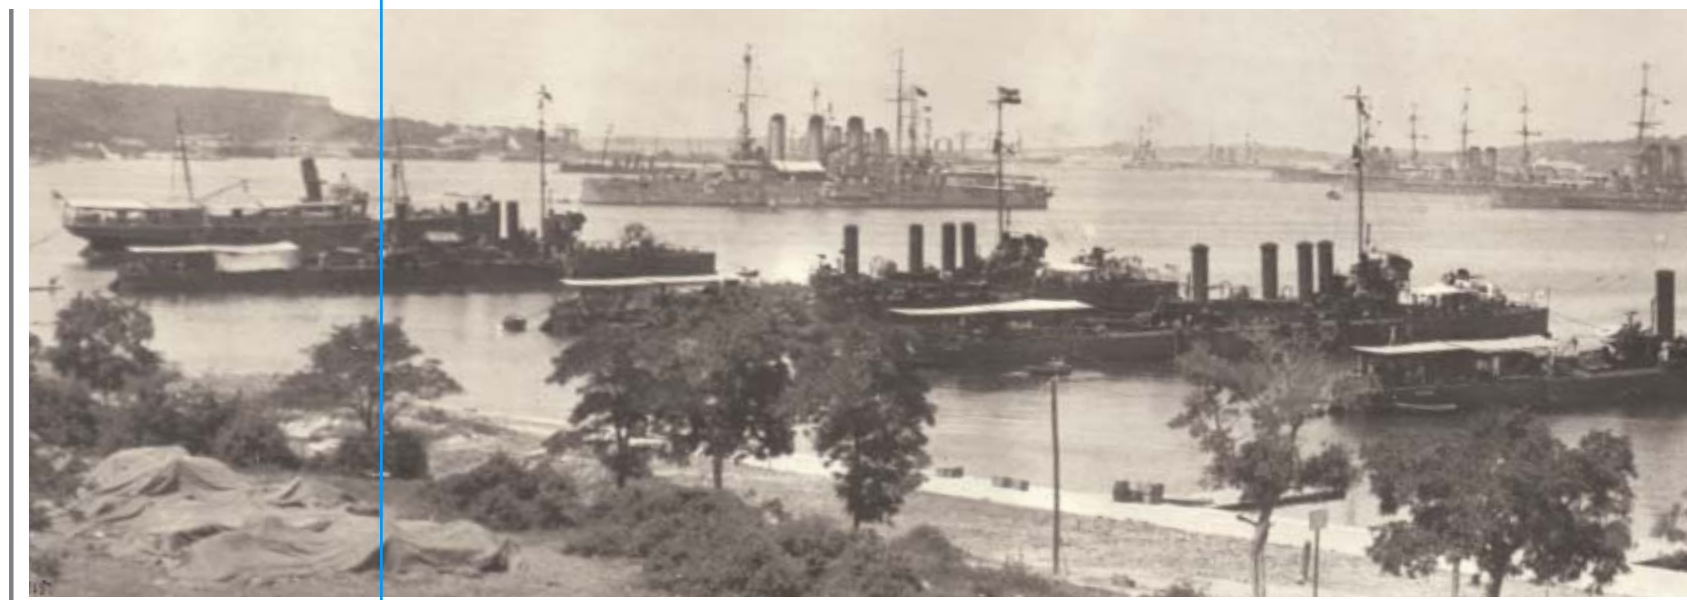
A hátsó, tartalék kormányállás hajógépei: balról a gépvezénylő táviró tárcsája, jobbról pedig mindaz, ami az iránytóház oszlopából megmaradt. Az iránytű lábánál a kormányberendezés közlőművét alkotó vonórudas áttétel szétkapcsolódott darabjai fekszenek. Czakó Gábor 1997-es megfigyelései óta sok fosztogatásra utaló nyomot talált. Ugyanis tehetős gyűjtők körében kedvelt relikviák az osztrák-magyar hadihajók berendezési tárgyai.

A hajó 65 méteres mélységben orral délnek fordulva a talpán áll teljes fegyverzettel, betöltött éles torpedókkal, az ágyúkhöz odakészített lőszeres ládákkal. A kötélzet maradáka a roncson hever, felakadt halászhalókkal együtt. A hajóorr letörött és most kb. három méternyire a hajó többi részétől félig az iszapba süppedve hever az aljazaton. Borítólemezei elkorrodálódtak, vékony rétegekben szakadoznak le a hajótestről. A kéménybázis hátsó része súlyosan roncsolódott. A kenőanyag-utánpótlást biztosító gégecsövek, össze-viszsa görbült fém alkatrészek ágaskodnak ki abból a lyukból, ami valaha a kazánház mennyezete volt. E helyiség bal oldalán van a Petka ütötte lék. A kazánrobbanás jelei az ellenkező oldalon is jól láthatók.
